小美玉市指定有形文化財（建造物第6号）

# 小美玉市民家園

— 旧小松家住宅 —

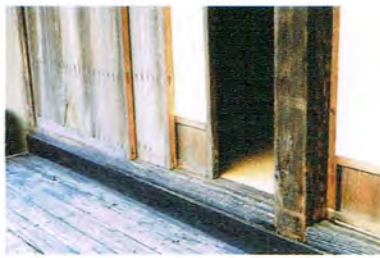
## 三本溝の敷居(しきい)

外の溝2本に板戸(2枚)を引き違いに立て、内側の1本に障子1枚を立てる。

昼間は板戸を重ねて引き障子で明かりをとる。1間のうち常に半分は板戸となる。雨戸が一般化し、へやがより明るくなるのは、江戸時代後期のこと。

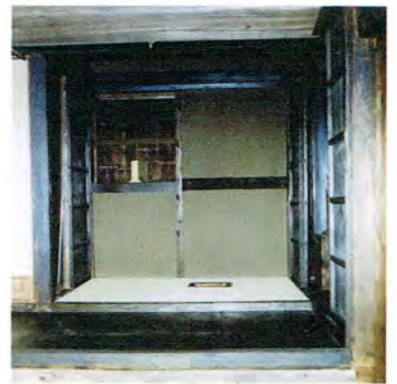
## ぶつだん(仏壇)

ちょうばの北側壁に設置されており、ひろま型上層農家の特徴があらわれている。この地域で、現在ひろく見られる仏壇が一般化するの、19世紀(江戸末期)以降のことであった。

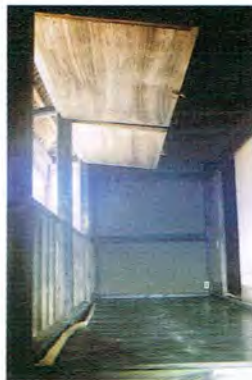
## 蔀戸(しとみど)

上の戸は内側(寺社の場合多くは外側)に持ち上げて鉤で固定し、明かりをとる。(半蔀、釣蔀)。下の戸は溝に沿って引き上げて外すことができる。柱に上の戸を固定する痕跡があり、それにより復元した。

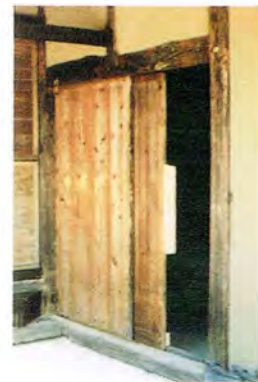
## 出入口

ひろま側の出入口は一枚が「はめごろし」(取り外しは可能)になっていて日常は、可動するもう一枚の方で出入りしていた。

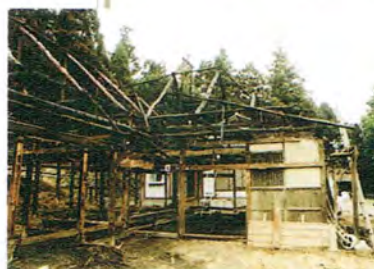
## 解体・修理前の平面図

(生活様式の変化にともない生活の便利のため民家は改修がくり返しおこなわれてきた。古民家の復元は、一般的にその民家の特徴がよく表れている時期の姿にする。今回の復元は、建築当時の姿にすることを目的としている。)

建物の当初の諸様式を発見するため精密な調査をすすめ、可能な限りの部材を復元するため慎重な解体工事が行われた。(平成7年度)

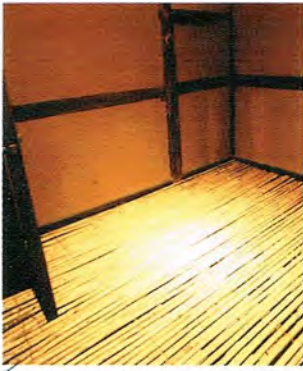
## なんど(へや)・さんべや

納戸の一つで、入り口のつくりは納戸構え。お産にも使われたとの言い伝えがあった部屋。解体時に竹すの子の一部が発見され、言い伝えが確認され復元された。

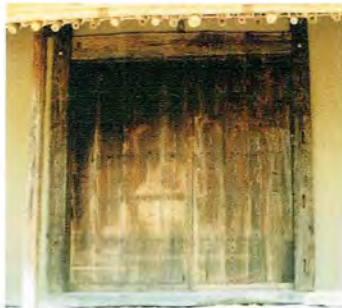
## にわ(どま) 出入り口

馬の出入りや農作業に伴う出入りは、高さ、うちのり、ともに他のものより高く広い南側の出入り口が使用された。

東側出入り口は、かって(勝手)作業などに使用された。これらの出入り口の戸は、大戸(おおど)ではなく当時は2枚引きの板戸であり、大戸(1間幅くらいの1枚戸)が一般化するのはこの地域の農村住宅においては、19世紀を過ぎてからであった。

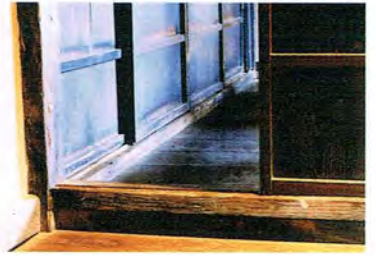
## なんど構え(納戸がまえ)

なんど(へや)出入り口の様式の一つ。敷居を床より上げ、片袖(そで)壁で、片引きの板戸になる。この地方では240~50年前までで、その後は引き違い戸に変わっていく。納戸構えは寝殿造りにも見られる様式。

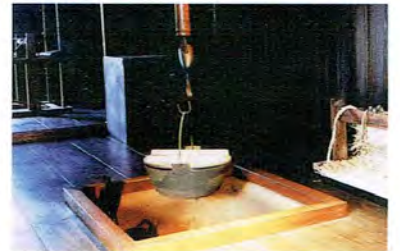
## いろり しも(下)いろり、かみ(上)いろり

下いろりは、痕跡から復元した。材料は壁土と同じ。ふだんは、下いろりが使われた。上がり框(かまち)と接したところがあるので便利であり、気がねない客の接待もおこなわれた。

かみ(上)いろりは、会合のときや一時期まゆの乾燥などに使われることが多かった。

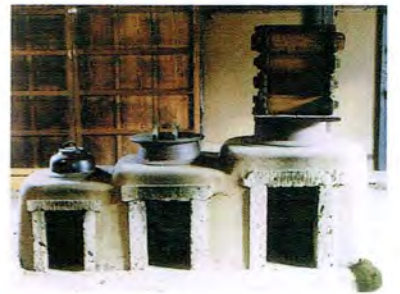
## かまど

当初の様式を復元した。壁土と同じ材料で作られている。

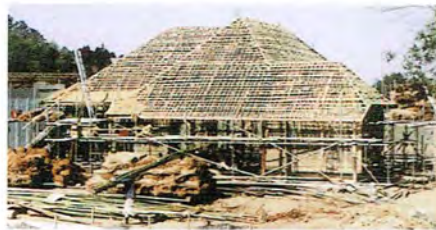
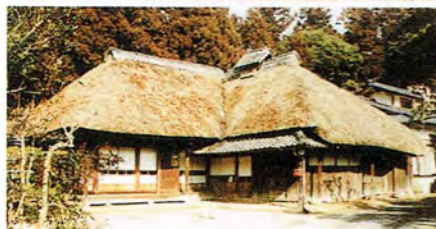
約230年前の当初建物を復元するため古建築の工法・技法により復元工事が行われた。（平成8年度）

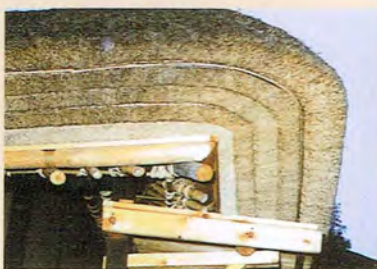
## 段葺き（だんぶき）

軒付けを装飾するため、稲藁・茅・葦など種類を変えて何段にも重ねる。茨城県南地方の特徴であった。この民家の場合、葺き替えが繰り返され行われたため当初の姿は不明だが、「かやで」の技術保存も考慮し、段葺き（五段）としてある。
